UNIVERSIDAD DE FLORES
FACULTAD DE INGENIERÍA - INGENIERÍA EN ECOLOGÍA

TESIS

***Impactos de los usos del suelo sobre los ambientes
ribereños en un partido de la cuenca Matanza-
Riachuelo: propuestas para su rehabilitación***

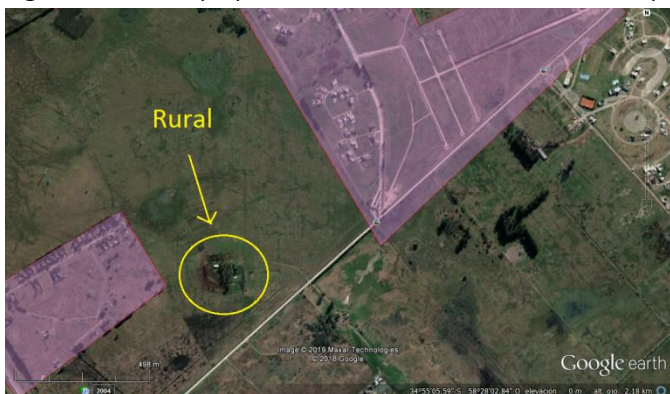
Figura 5: Vista de pequeña edificación aislada, considerada parte del uso rural.

- Bosque/Forestaciones: arbolado denso de superficie mayor a 5 hectáreas.
- Rural: campos, estancias, pastizales, suelo desnudo, bajos, cubetas y bañados. Si dentro de esta área se observaran pequeñas edificaciones aisladas (de difícil categorización, por desconocerse la actividad que se lleva a cabo en dicho lugar) se despreciarán y serán consideradas parte del uso rural (Figura 5).

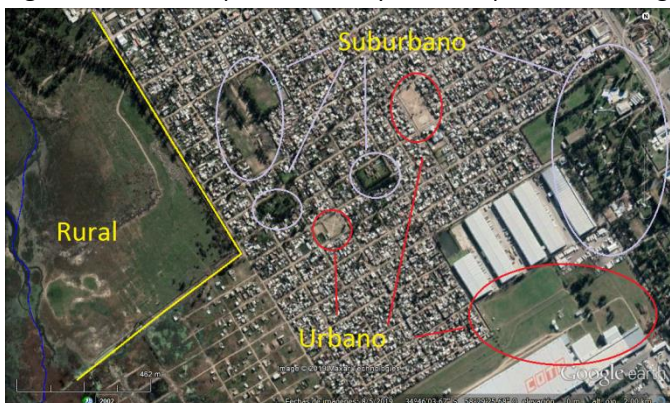
Figura 7: Vista de espacios verdes y su correspondiente categorización en los usos de suelo.

- Suburbano: zonas urbanizadas con media y baja densidad poblacional, tales como urbanizaciones en su etapa inicial de construcción, barrios privados, casas quintas, clubes de golf, campos deportivos, parques recreativos de sindicatos, campings, centros de aviación, karting, caza tiro y pesca (Figuras 5, 6 y 7, ver polígonos sombreados en color lila).

- Urbano: zonas urbanizadas con alta densidad poblacional. Urbano consolidado, zonas industriales y asentamientos informales/precarios. Incluyendo plazas públicas por ser espacios verdes urbanos y áreas verdes de predios industriales (Figura 7, ver cómo se visualizan los diferentes espacios verdes y su correspondiente categorización).

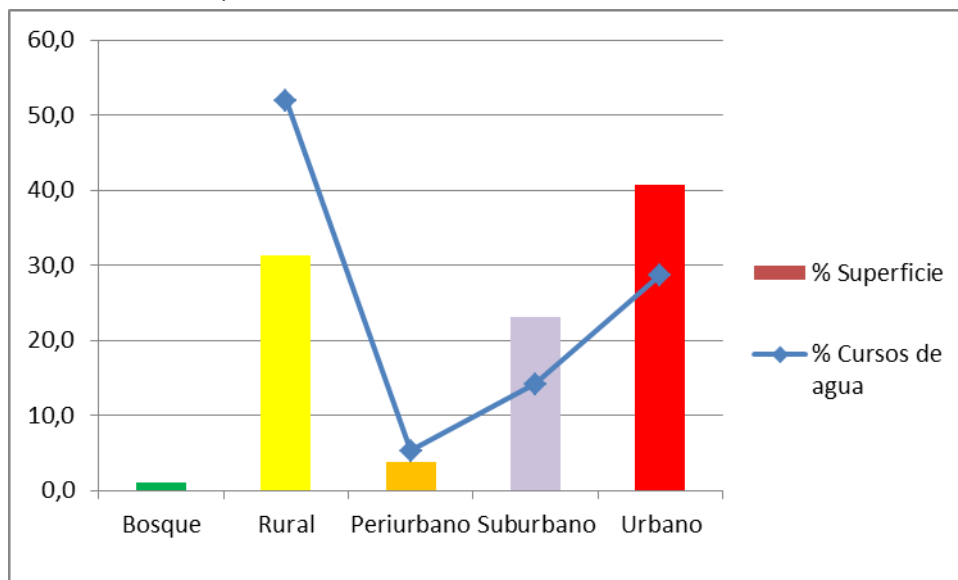
Figura 10: Porcentaje de superficie de cada uso/cobertura del suelo y porcentaje de cursos de agua que atraviesan cada uso/cobertura.

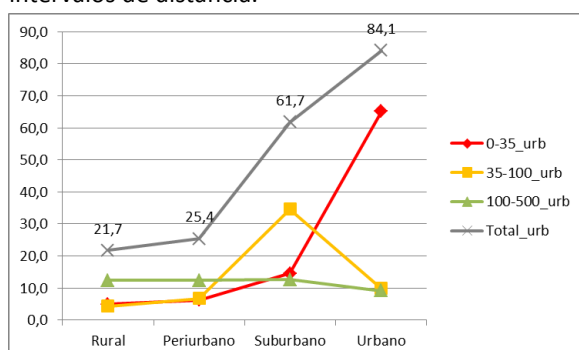
Figura 23: Porcentaje de cursos de agua afectados por la urbanización en cada uso del suelo y a distintos intervalos de distancia.

En la figura 23 observamos que las riberas de uso urbano se ven afectadas por urbanización entre 0 y 35 m (65%) y las de uso suburbano se caracterizan por urbanización entre 35-100 m (casi 35%). Esto se debe a que la urbanización en el uso periurbano es generalmente de barrios privados, en los cuales es imposible asentamientos cercanos a los cursos de agua.

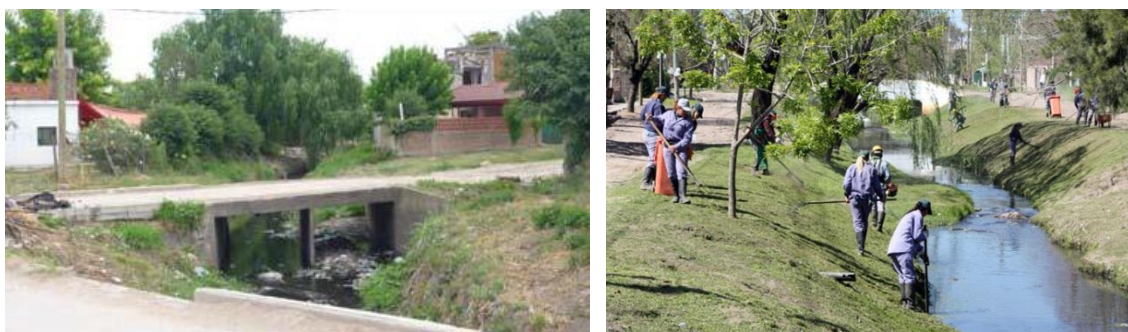
Figura 27. A la izquierda, curso de agua de la cuenca media de la CMR. A la derecha, limpieza de márgenes llevado a cabo por la municipalidad. Fuentes: Faggi et al. (2015) y Municipalidad de Alte Brown (2013).

Es necesario dejar las riberas y cursos de aguas libres y limpias de basura, para poder introducir nuevas especies. Además, es una medida de saneamiento, ya que se combaten especies de roedores e insectos transmisores de enfermedades infecciosas. En esta etapa no deben removerse ramas y árboles muertos ya que pueden funcionar como sitios de refugio y nidificación. Tampoco deben removerse las plantas flotantes.

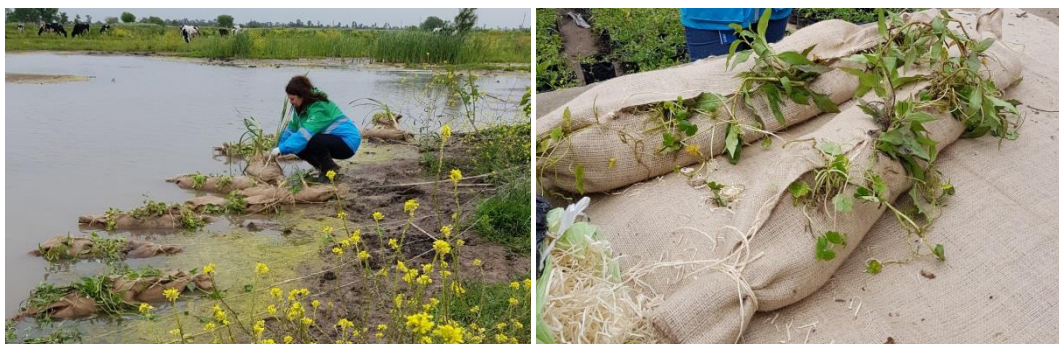
Figura 32. Biorrollos. Prueba piloto realizada por ACUMAR en el Arroyo Morales en un predio lindero al ex basural, Marcos Paz (Cuenca Alta). Fuente: ACUMAR (2019b).

Para los biorrollos se recomiendan plantas de fácil enraizamiento. En cauces, se suelen utilizar junco (*Schoenoplectus californicus*), y otras palustres (*Hydrocotyle bonariensis*, *H. ranunculoides*, *Polygonum punctatum*, *Polygonum stellerum*, *Polymnia connata*, *Iternanthera philoxeroides*, *Eichornia azurea*, *Typha latifolia*).
