**Evaluación de los impactos antrópicos sobre el Arroyo Las
Piedras, Provincia de Buenos Aires**

Proyecto final para optar por el título de Ingeniera Ambiental

Autora: Gabriela Y. Iglesias.

Año: 2021

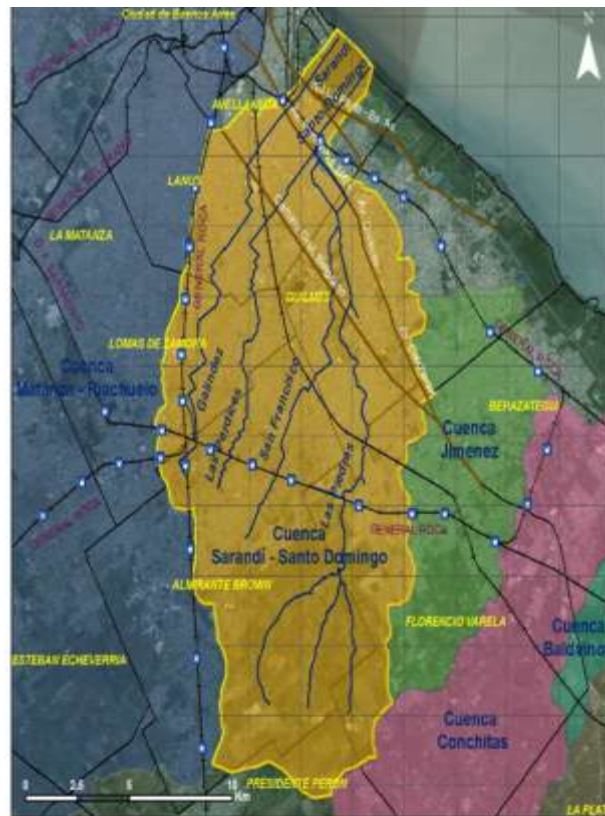
*Figura 1. Cuenca del arroyo Sarandí-Santo Domingo.
Fuente: extraída de Lecertua et al. (2014).*

El área estudiada corresponde a la cuenca del arroyo Las Piedras, que abarca parcialmente los partidos de Avellaneda, Florencio Varela, Almirante Brown y Quilmes (Fig. 1). La cantidad de personas estimadas que sufren las consecuencias directas de la contaminación es de 655.536 (Lecertua et al., 2014).

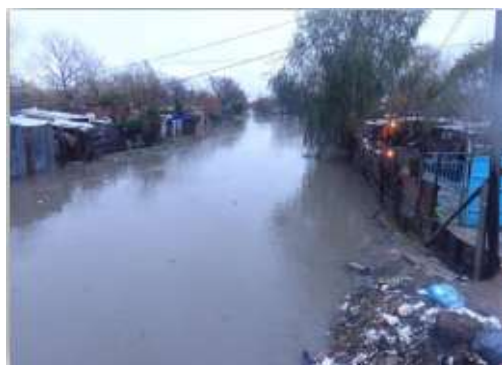
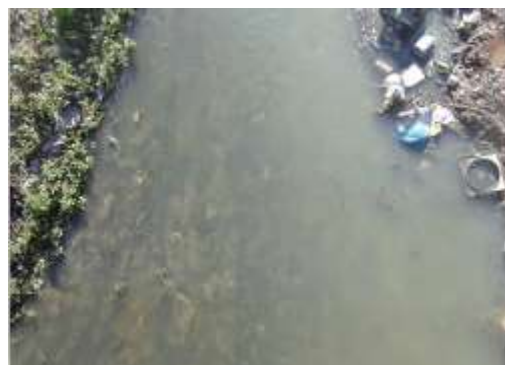
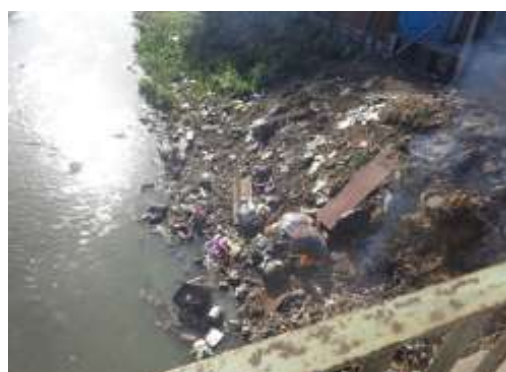
Como puede observarse en las Figs. 3 a 5, la situación de la población que habita a la vera del arroyo, en cercanías a la Ruta Provincial N°4 resulta crítica. En los periodos sin precipitaciones se observan residuos urbanos los cuales son volcados al cauce y riberas del arroyo por los mismos habitantes. Esto se debe, a que estos asentamientos informales carecen del servicio de recolección de residuos, además de no contar con redes de agua potable y cloacas. En períodos de precipitaciones el nivel del agua se eleva rápidamente, ocasionando inundaciones, situaciones donde las aguas contaminadas ingresan a las humildes viviendas que están asentadas en la ribera de este arroyo.

*Figura 3. Arroyo Las Piedras y RPN°4.
Fuente: Autoría propia (2020).*

*Figura 4. Arroyo Las Piedras y RPN°4.
Fuente: Autoría propia (2020).*

*Figura 5. Arroyo Las Piedras y RPN°4.
Fuente: Autoría propia (2020).*

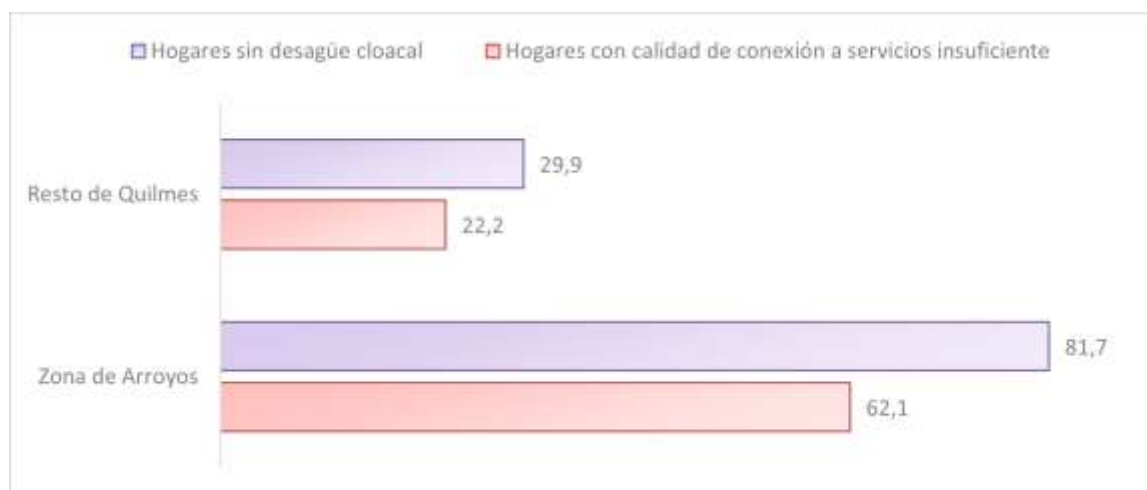
Figura 7. Viviendas sin servicios básicos, en la zona aledaña al arroyo Las Piedras y resto del partido de Quilmes. Fuente: INDEC (2010).

del territorio de los partidos que forman parte de la cuenca del arroyo. La ausencia de servicios esenciales como el abastecimiento de agua potable, la recolección de residuos sólidos urbanos y el sistema de desagüe cloacal (Fig. 7), en un contexto de alta densidad poblacional, resulta con la contaminación de agua, aire y suelo, afectando a la salud pública y los ecosistemas locales (Masciadri, 2009).

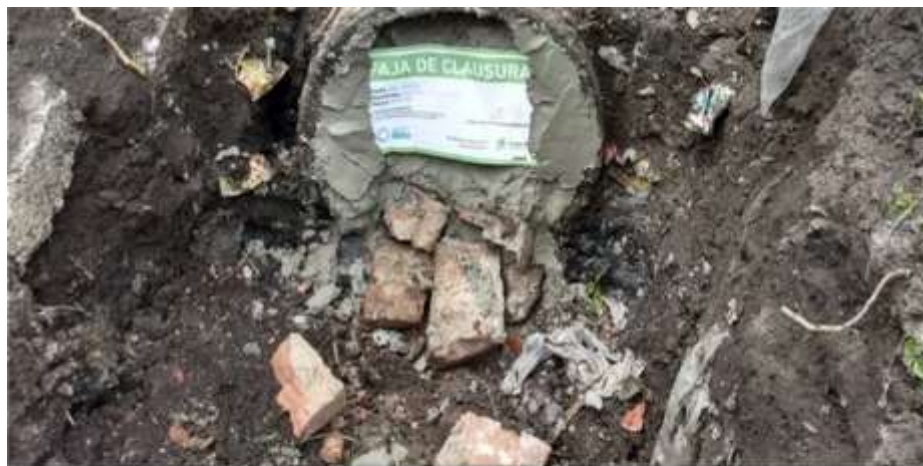
En septiembre del 2018 se clausuraron cañerías clandestinas (Fig. 8).

Autoridades de la Provincia y la municipalidad de Quilmes procedieron a la clausura de los entubamientos en la zona delimitada por el Camino General Belgrano, la calle 816 y el curso de agua.

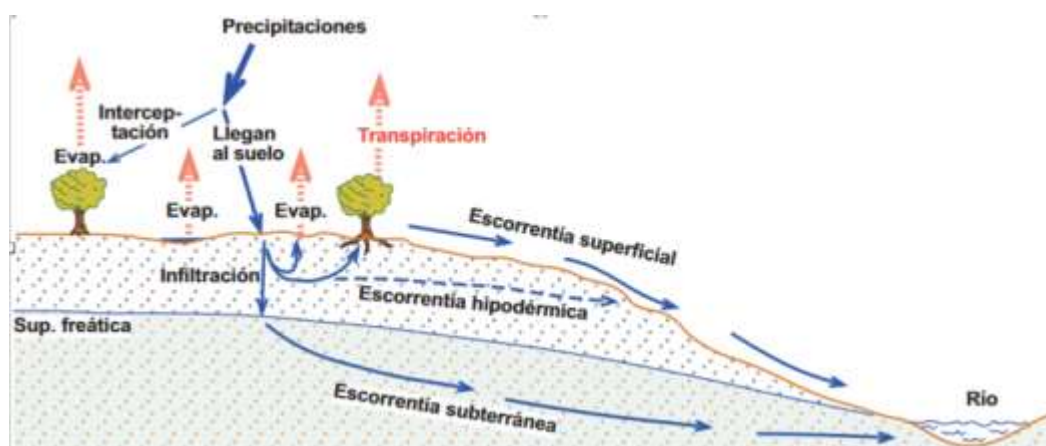
Figura 9. Componentes del ciclo hidrológico. Fuente: Imagen extraída de San Román, et al. (2012).

Se denomina Ciclo Hidrológico al movimiento general del agua, ascendente por evaporación y descendente primero por las precipitaciones y después en forma de escorrentía superficial y subterránea (Fig. 9). Como se trata de un ciclo, se consideran todas sus fases (San Román et al., 2012):

d. Escorrentía Directa, la que llega a los cauces superficiales en un periodo de tiempo corto tras la precipitación, y que normalmente engloba la escorrentía superficial (c3) y la subsuperficial (b3). Son imposibles de distinguir: una gran parte de lo que parece escorrentía superficial (por el aumento de los caudales que sigue a las precipitaciones) ha estado infiltrada subsuperficialmente.

e. Escorrentía Básica, la que alimenta los cauces superficiales en los estiajes, durante los periodos sin precipitaciones, concepto que engloba la Escorrentía Subterránea (b5) y la superficial diferida (c2).

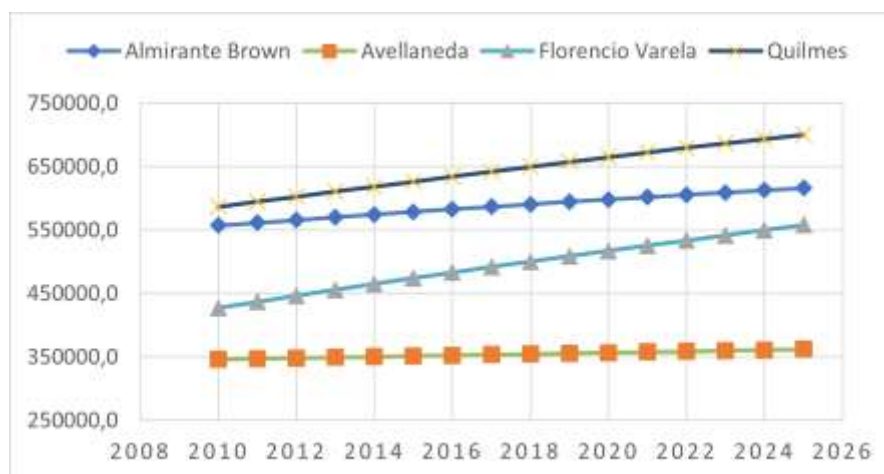
Figura 10. Proyección del crecimiento poblacional. Fuente: INDEC (2010).

Se puede apreciar que, en los partidos de Almirante Brown, F. Varela y Quilmes el crecimiento poblacional irá en aumento, a diferencia de Avellaneda, donde la cantidad de habitantes se mantendría prácticamente constante. Cabe destacar que existe una dificultad de análisis relacionada con la existencia de asentamientos informales, los cuales en muchos casos no son censados. Por lo tanto, las estimaciones realizadas podrían subestimar el número real de habitantes en cada partido.

La población del AMBA se encuentra en constante crecimiento. Es por ello, que en esta sección se analiza la cantidad de habitantes de los partidos que forman parte del área de estudio, siendo los mismos Almirante Brown, Avellaneda, Florencio Varela y Quilmes. Los valores analizados se extrajeron del informe publicado por el INDEC en el año 2013 sobre las proyecciones provinciales de población por sexo y grupos de edad 2010-2040. En la Fig. 10, se representa gráficamente el crecimiento poblacional de estas localidades a lo largo de los años.

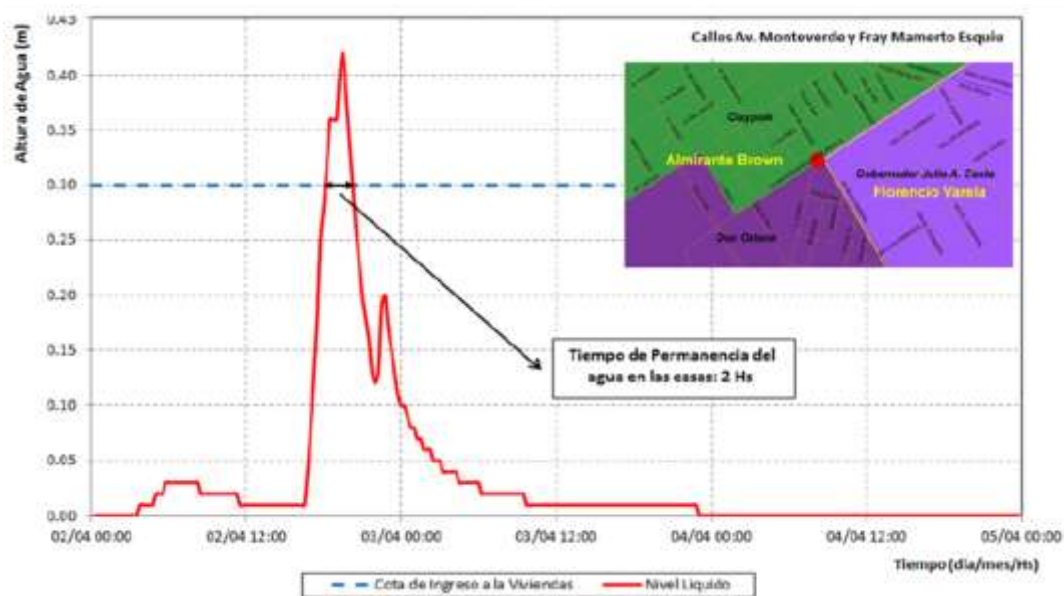
obtuvieron las velocidades máximas en las calles y se elaboraron mapas de inundabilidad dinámica, que representan una medida de la peligrosidad del escurrimiento en la red de drenaje urbana. Lecertua (2014) realizó una simulación similar en el área bajo estudio, obteniéndose los resultados de las Figs. 13 y 14. La Fig. 13, representa la simulación en las calles Av. Monteverde y Fray Mamerto Esquiú, las cuales se encuentran a 4,5 km del Arroyo las Piedras. se puede observar donde se muestran zonas con niveles de agua que superan el límite de los 30 cm (límite establecido de ingreso a las viviendas), con tiempos de inundación de 2 h en el caso de la Fig. 14, la cual representa la situación de las calles Gral. Mosconi y Av. La Madrid, teniendo una distancia del arroyo Las Piedras de 0,75 km se estima tiempos de hasta 30 h de inundación dentro de las viviendas.

Figura 13. Altura vs. tiempo en la intersección de las calles Av. Monteverde y F. M. Esquiú.
Fuente: Extraída de Lecertua (2014).

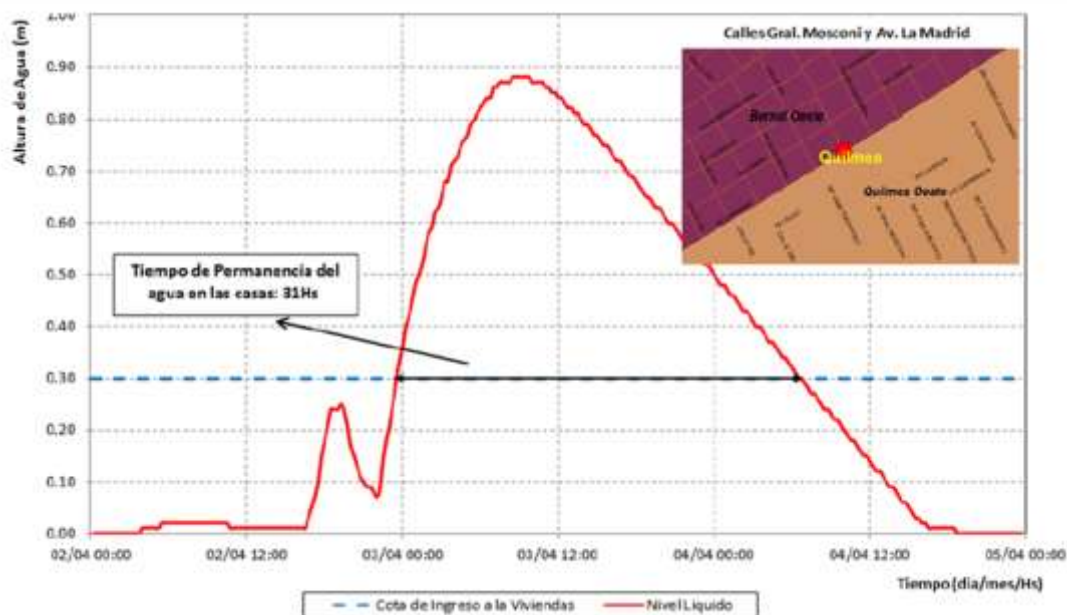
Figura 14. Altura vs. tiempo en la intersección de las calles Gral. Mosconi y Av. La Madrid Grafica.
Fuente: extraída de Lecertua (2014).

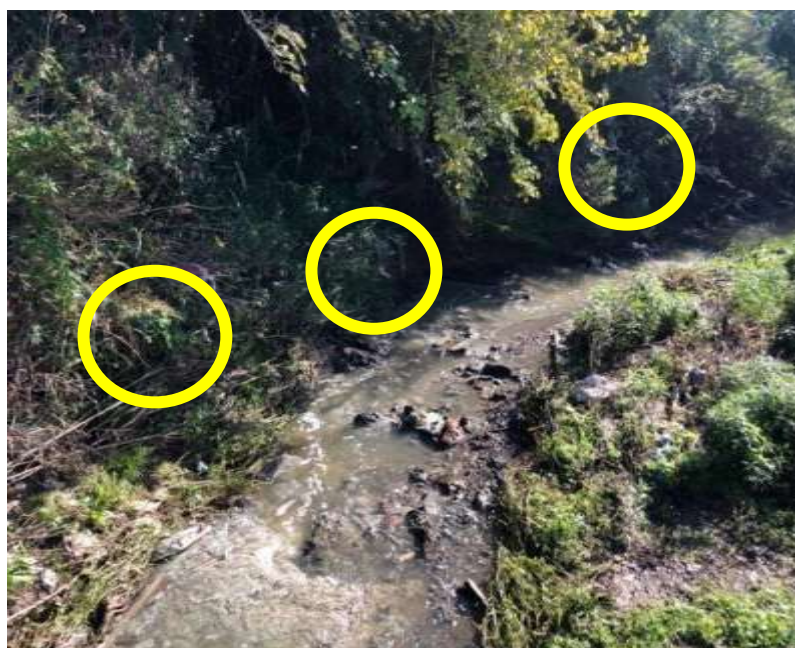
A partir del relevamiento de los cuatro puntos de análisis PM1, PM2, PM3 y PM4 se observaron tempranamente los impactos de las actividades antrópicas. Ya en el PM1 (Figs. 34 y 35), casi en las nacientes del arroyo y en un entorno con escasa urbanización, se registraron burbujeo desde los sedimentos y presencia de espumas, ambos indicadores de contaminación hídrica de tipo orgánica. Al mismo tiempo, se observaron bolsas plásticas y botellas atrapadas por la vegetación a la altura del nivel promedio de inundación en periodo de precipitaciones. En este punto no se observan viviendas ni industrias sobre el cauce, pero a corta distancia hay un barrio en desarrollo con presuntas descargas líquidas sobre este.

Figura 34. PM1. Se aprecia escasa urbanización, vegetación abundante, botellas y bolsas plásticas retenidas en la vegetación, ante la elevación del nivel de inundación del arroyo (círculos amarillos).

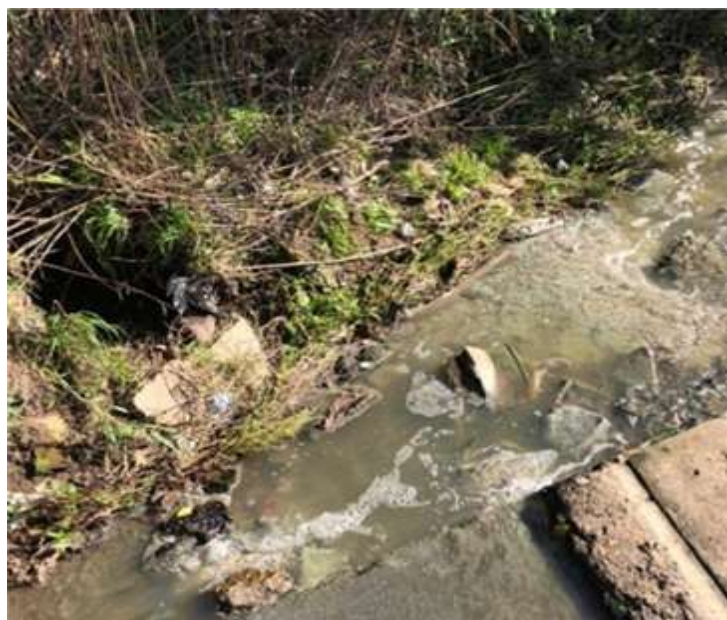
Figura 35. PM1. Se observan residuos urbanos, burbujeo, sobrenadantes y restos de construcción edilicia (caños y partes estructurales de cemento).

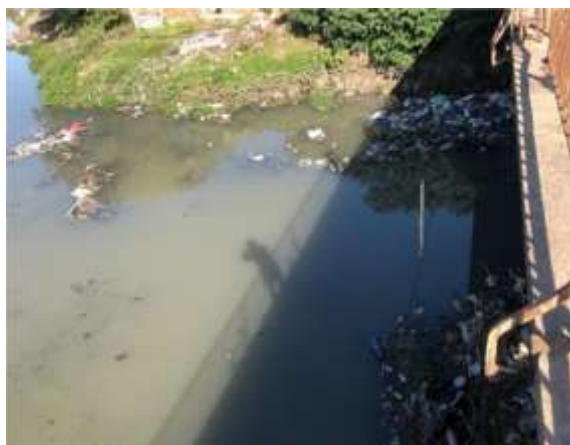
En el PM2 el alto impacto negativo de la urbanización es notorio. En este punto hay precarias viviendas sobre la vera del arroyo y un volumen alto de basura de diferente índole, como restos orgánicos, botellas, colchones, neumáticos, carrito de bebé, ropa, inodoro, entre otros (Figs. 36 a 39). El flujo de agua es turbulento, con sobrenadantes (probablemente hidrocarburos), e islas de residuos sólidos.

Figura 36. PM2. Islas de basura retenidas por ramas y la baja velocidad de las aguas.

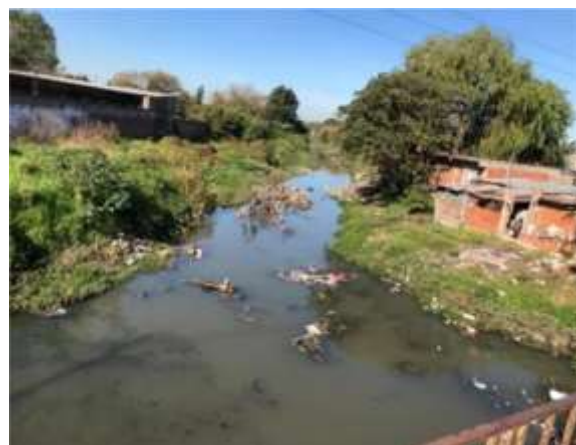
Figura 37. PM2. Viviendas precarias sobre el contorno del arroyo y residuos urbano.

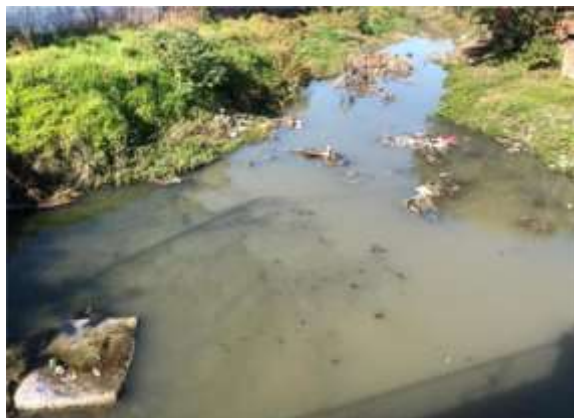
Figura 38. PM2. Sobrenadantes en el centro del arroyo de supuestos derivados de hidrocarburo, islas de acumulación de basura y un colchón.

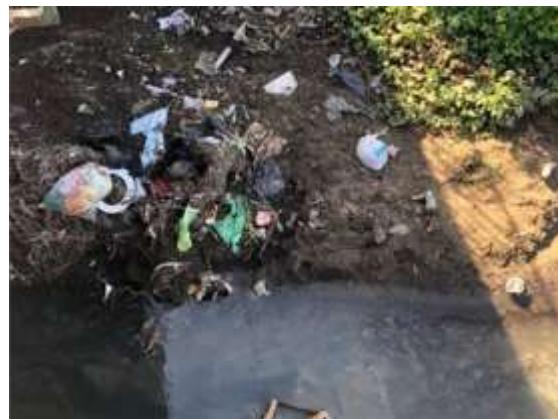
Figura 39. PM2. Bolsas de basura con restos urbanos, bidones, tapas de inodoros y maderas.

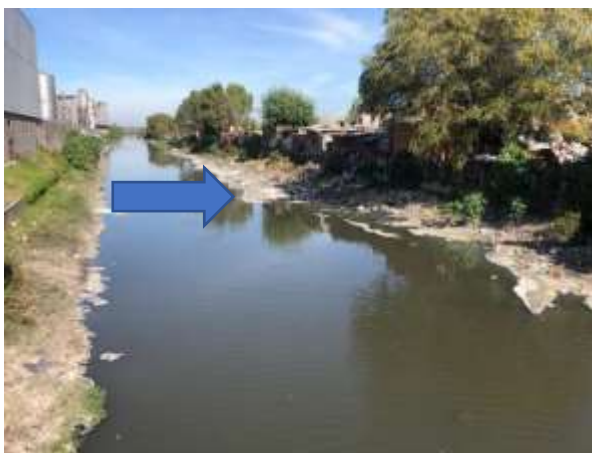
El PM3 se observa impactado por la urbanización e industrias, el ancho del arroyo es de 3 a 4 veces mayor al del PM1 y presenta residuos sobre el cauce al igual que el PM2, además se observaron vehículos y partes de ellos hundidos (estos son descartados generalmente por actividades delictivas), olor nauseabundo y presunta grasa como sobrenadante retenido por la basura y vegetación de la vera del cauce (Figs. 40 a 43). Se sospecha que la materia orgánica presente como sobrenadantes de color blanco en el agua es generada por una refinería cercana, dado que la misma ha sufrido clausuras por diferentes órganos de control por la ausencia en el tratamiento de sus efluentes y cañerías clandestinas. Frente a esta empresa, se encuentra un barrio de viviendas sociales con familias reubicadas de asentamientos informales.

Figura 40. PM3. A la derecha de la imagen hay viviendas precarias. En los contornos hay acumulación de basura y un sobrenadante blanco, el cual se sospecha que procede de grasa de origen animal, residuo de los procesos de la refinería ubicada a ala izquierda de la imagen.

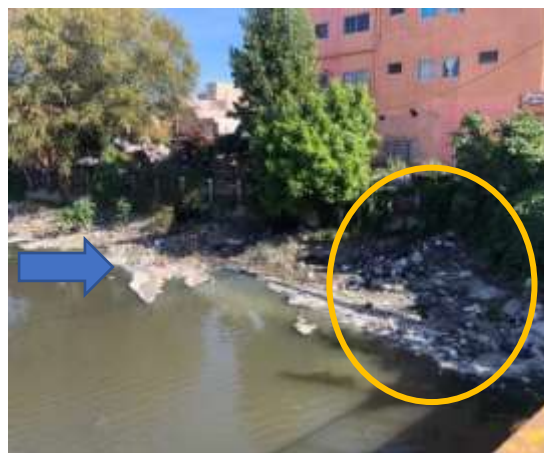
Figura 41. PM3. Sobrenadante blanco y residuos sólido.

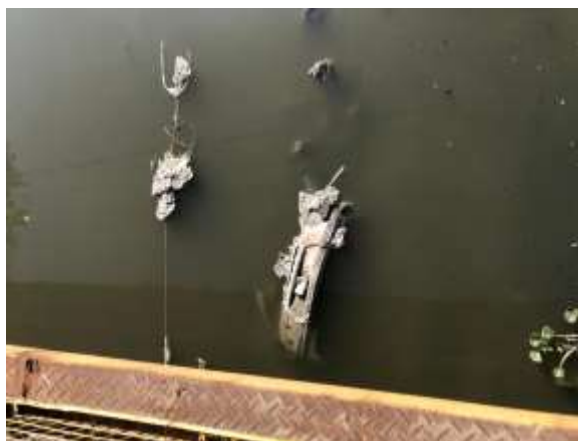
Figura 42. PM3. Restos de partes de vehículos.

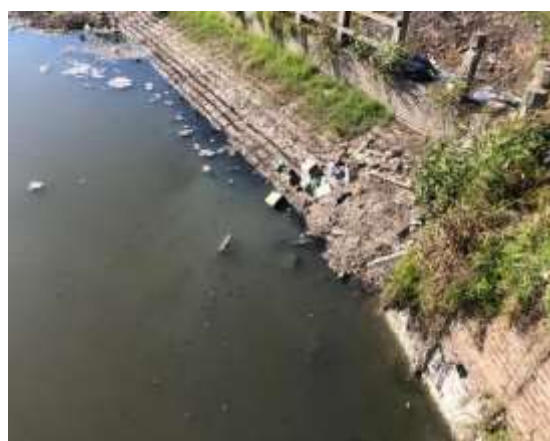
Figura 43. PM3. Latas de pintura y basura sumergidas en el arroyo.

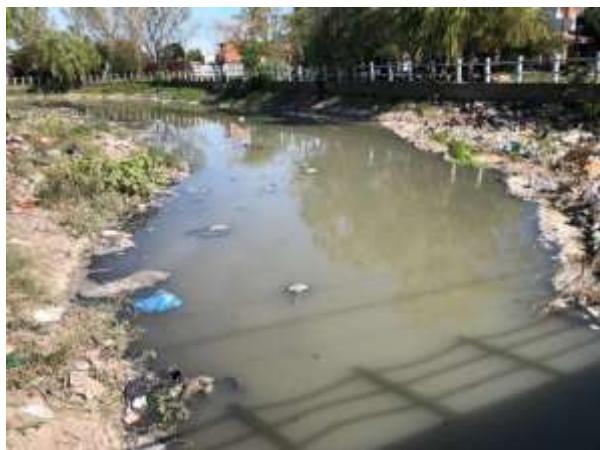
El tramo PM3-PM4 posee una mayor densidad poblacional de viviendas formales y de asentamientos informales, mataderos y frigoríficos. Visualmente posee un mayor volumen de residuos que los puntos anteriores, siendo que la mitad del arroyo se encuentra interrumpido por una barrera de basura, ramas y restos orgánicos (Figs. 44, 45 y 46). Un claro ejemplo de la ausencia de control y recursos en la región, es lo sucedido en el momento de la toma de muestras, donde se observó cómo dos individuos tiraron un animal muerto al curso de agua para desecharlo.

Figura 44. PM4. Residuos urbanos en ambas márgenes.

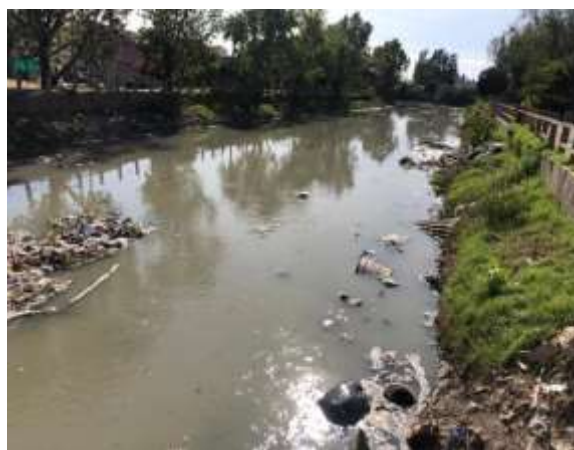
Figura 45. PM4. Bolsas cerradas de restos domiciliarios, en el centro del arroyo se observan residuos.

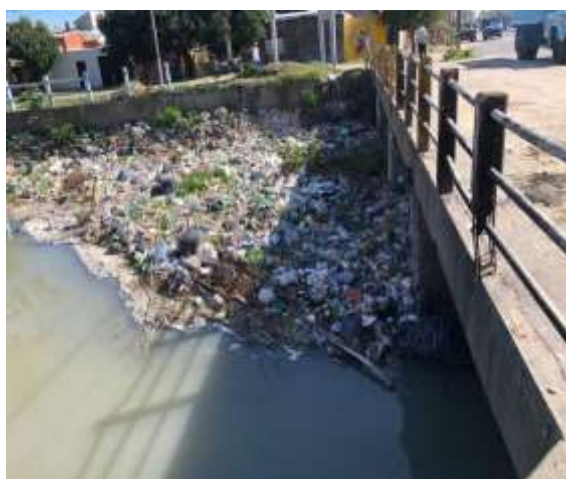
Figura 46. PM4. Bolsas, botellas, animales entre otros residuos retenidos por la retención de neumáticos y ramas.

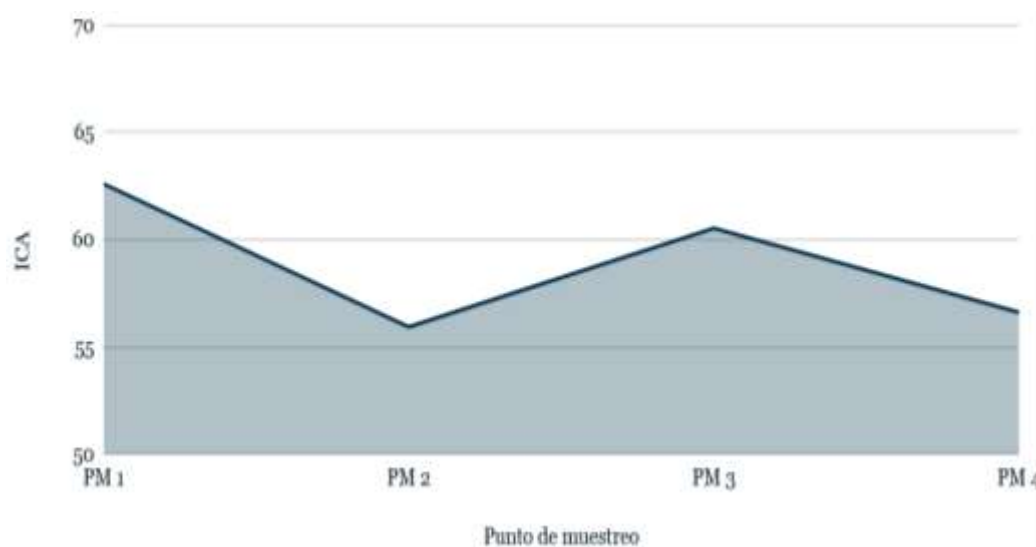
Los valores obtenidos para cada punto de muestreo, se graficaron en las Figs. 54 y 55. Es en la Fig. 54, donde se aprecia que el ICA tiende a disminuir a lo largo del trayecto del arroyo evaluado. A su vez, en la Fig. 55 se observa una tendencia al aumento del ICOMO a lo largo del trayecto, indicando un aumento de contaminación de materia orgánica sobre las aguas evaluadas.

Figura 54. Evolución del índice ICA

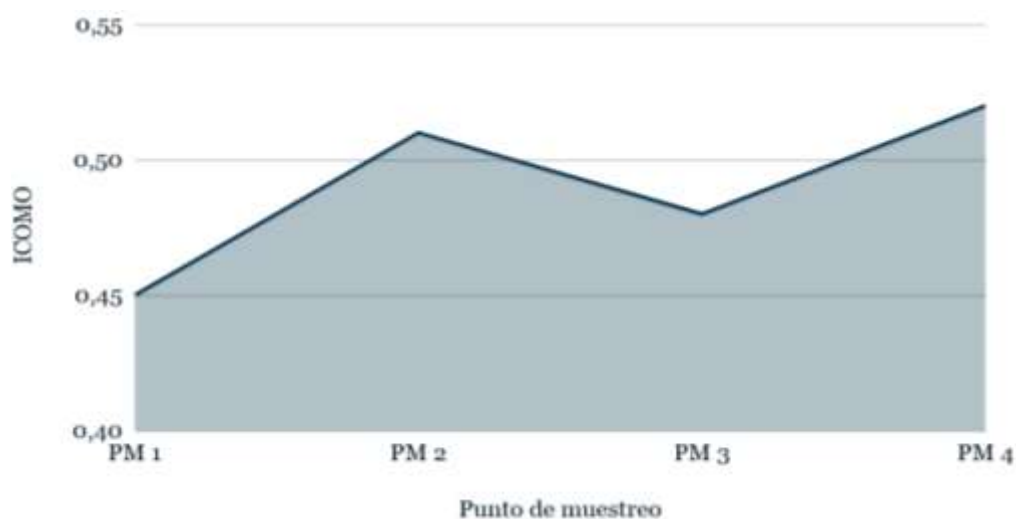
Figura 55. Evolución del índice ICOMO

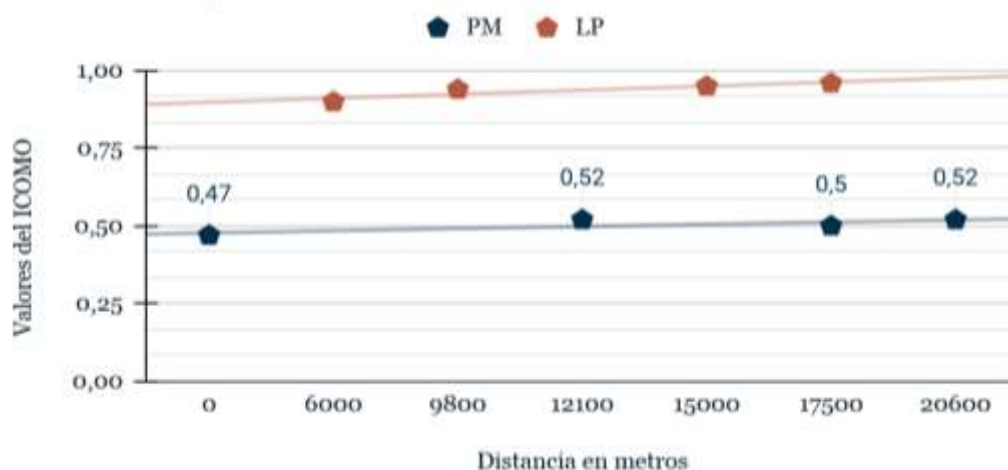
Figura 57. Representación gráfica de los valores ICOMO entre Elordi (2016) (LP) y el presente trabajo (PM).

Elordi (2016), obtuvo un mayor valor de contaminación orgánica y menor calidad de las aguas en comparación con este estudio, pero la tendencia de crecimiento es la misma, indicando que aguas abajo, el impacto de las actividades antrópicas aumenta la degradación del arroyo.

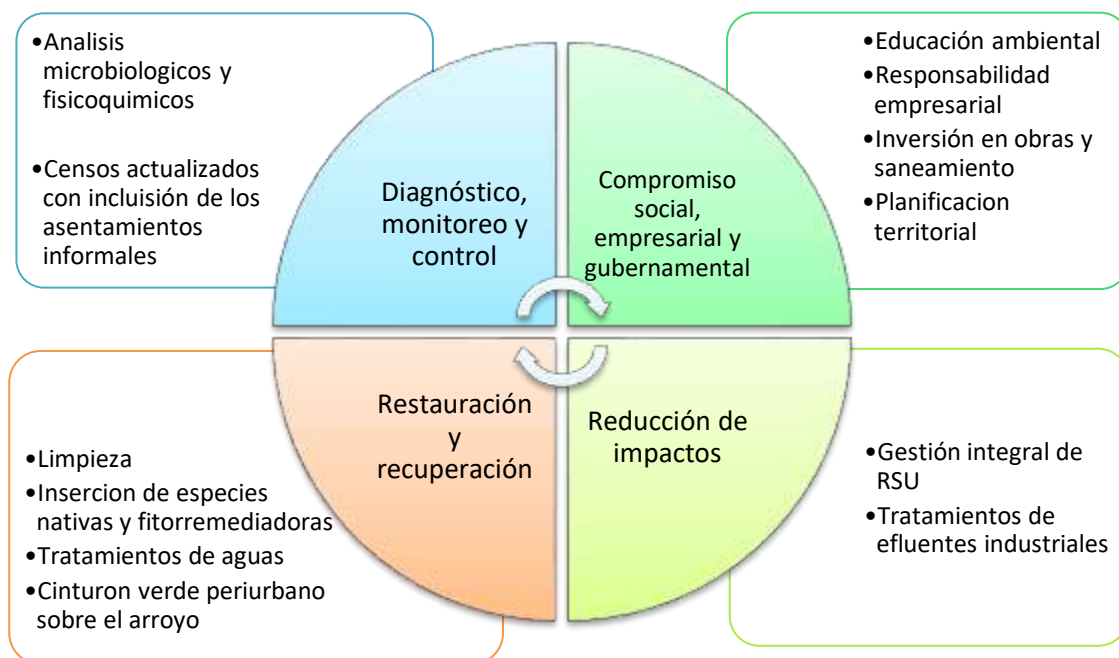
Figura 58. Propuestas de acción para la gestión ambiental en la cuenca del arroyo Las Piedras.

El cese de emisiones de impactos urbanos sobre la cuenca y la restauración de la misma, requiere de un arduo trabajo colectivo multidisciplinario, con responsabilidad social, empresarial y gubernamental. Es por ello, que se sugiere trabajar sobre cuatro dimensiones principales relacionadas entre sí (Fig. 58).

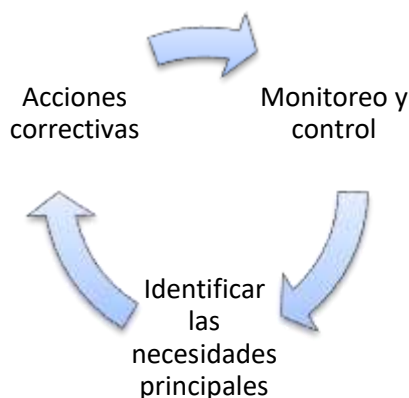
Figura 59. Representación dinámica de las medidas de seguimiento.

Se sugiere una dinámica continua de análisis y control, que requiere una evaluación constante para identificar si las acciones y medidas aplicadas fueron exitosas e identificar las siguientes necesidades a trabajar (Fig. 59).
